DIAGNÓSTICO E INTERVENÇÃO ESTRUTURAL EM COBERTURAS DE MADEIRA

O caso da Escola Secundária Rodrigues de Freitas

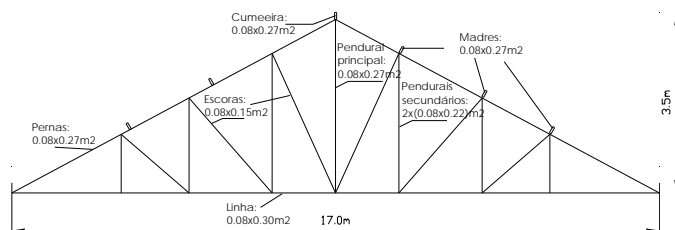
Figura 1: Asnas da cobertura B – tipo 4.

As inspecções às coberturas permitiram definir geometricamente os elementos estruturais e concluir acerca do seu estado de conservação. Após a identificação e numeração de todas as coberturas (de A a M), estas foram agrupadas em 4 tipos, conforme o tipo de asna utilizado e o vão vencido, apresentando-se na Figura 1 o levantamento geométrico das asnas do tipo 4.

Durante as inspecções realizadas verificou-se a existência de um ataque activo e generalizado de insectos do ciclo larvar, com profundidades variáveis

entre 0,5cm e 3cm, tendo ainda sido observados alguns fungos de podridão. Refere-se que, devido à grande quantidade de elementos estruturais, a análise se baseou numa amostragem de elementos visionados em cada cobertura.

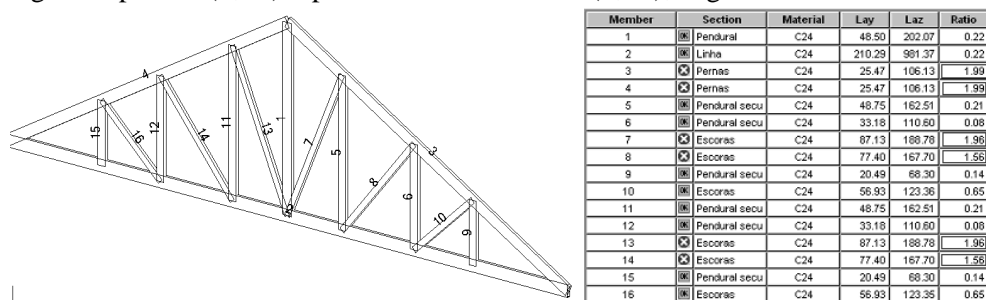
Figura 2 – Modelo utilizado e rácios para asnas de cobertura do tipo 4.

Refere-se, a título de exemplo, a análise das asnas de tipo 4, ver [4]. Para a situação de inexistência de degradação obtiveram-se rácios próximos de 1 para algumas pernas (0,89) e para as escoras 7 e 13 (0,75), Figura 2.

Para profundidade de degradação de 1,0cm, os elementos referidos apresentaram já um rácio superior a 1 (1,28 e 1,17 respectivamente). Finalmente, para profundidades de degradação de 2,0cm verificou-se que, para além das pernas e das escoras 7 e 13, as escoras 8 e 14 apresentam também um rácio muito superior a 1 (1,56). Através desta análise obtiveram-se os valores míni-

mos admissíveis para cada elemento estrutural (Tabela 1), que foram utilizados como base de decisão à reabilitação/substituição dos elementos das coberturas.

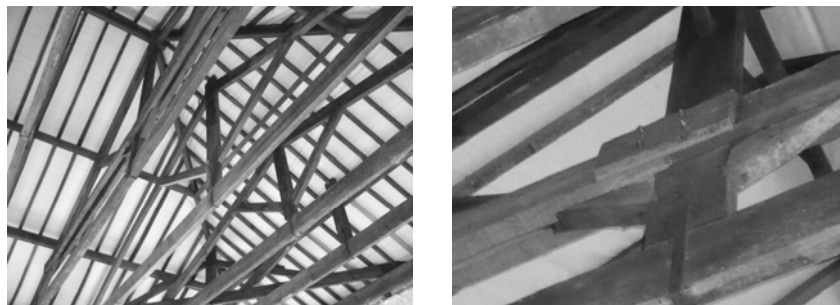
Figura 5 – Asnas reforçadas com peças de madeira.

Na Figura 5 é possível observar a reabilitação de alguns elementos de uma das coberturas do edifício.
