Case Study

Inspeção e Diagnóstico: ferramentas essenciais de apoio à decisão e projecto

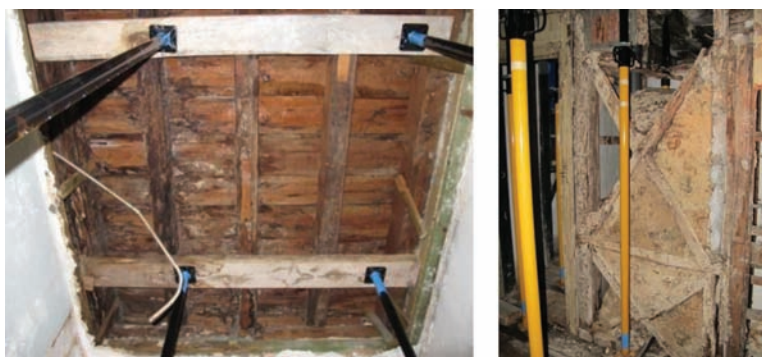
Os elementos obtidos através da inspeção visual e das sondagens e ensaios permitiram avaliar o estado de conservação dos elementos estruturais do edifício, servindo de base à decisão sobre as acções / soluções de intervenção que se julga deverão ser previstas num futuro projecto de intervenção estrutural. Nos pavimentos de madeira do edifício foram detectados diferentes estados de conservação, dependendo da zona onde se localizam. Observaram-se deformações relevantes nos vários pisos de madeira do edifício, com particular incidência nos pavimentos em torno da caixa de escadas. Para além de fenómenos de fluência, esta deformação estará relacionada com a degradação material acentuada de algumas das paredes de tabique e de frontal do edifício com claras repercussões em altura. Sintoma disso é a fissuração diagonal e o embarrramento encontrado nessas paredes, assim como o destacamento em relação às paredes de alvenaria das fachadas. Os elementos de madeira dos pavimentos e paredes de frontal e tabique em torno da caixa de escadas apresentam degradação intensa devido ao ataque de agentes bióticos, em particular de fungos xilófagos e térmitas, potenciada pela entrada abundante de água pela cobertura e pelo sa-guão resultante da falta de acções de manutenção, Figura 5a e Figura 5b.

Figura 5. Danos identificados em elementos estruturais: (a) pavimentos; (b) parede de frontal;

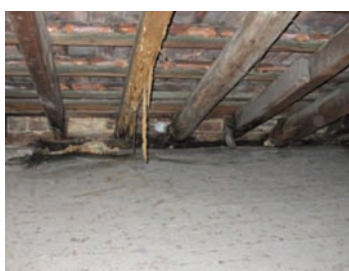
Os elementos de madeira da cobertura encontram-se em razoável / bom estado de conservação, possivelmente por terem sido introduzidos em intervenções mais recentes. Foram observados apenas alguns ataques de insectos xilófagos de ciclo larvar (caruncho), embora com profundidades reduzidas, e de fungos xilófagos. Os elementos com maior degradação são, de uma forma geral, os apoios das varas nas paredes e os rincões, Figura 5c. Os frechais apresentam também alguma degradação.

Figura 5. Danos identificados em elementos estruturais: (c) cobertura

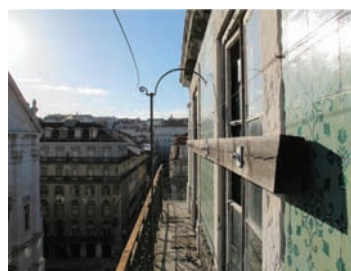
Figura 6. Contenção provisória da fachada ao nível do piso 4

As paredes de alvenaria de pedra do edifício não exibem fissuração, ou deformação relevante. Ainda assim, numa intervenção recente foi introduzido um sistema provisório de travamento das paredes ao nível do piso 4, Figura 6. O trabalho de inspeção e diagnóstico permitiu avaliar o estado de conservação estrutural do edifício. A verificação de segurança estrutural do edifício para cargas verticais permitiu complementar esta informação, dando indicações importantes sobre o grau de intervenção que o edifício requer, nomeadamente sobre a necessidade de substituir, reabilitar e (ou) reforçar alguns elementos estruturais. A título de exemplo, na Figura 7 apresenta-se uma estimativa de áreas de intervenção no pavimento de um piso. Esta análise pressupõe que o uso do edifício continuará a ser de habitação em todos os pisos, com excepção do piso térreo.

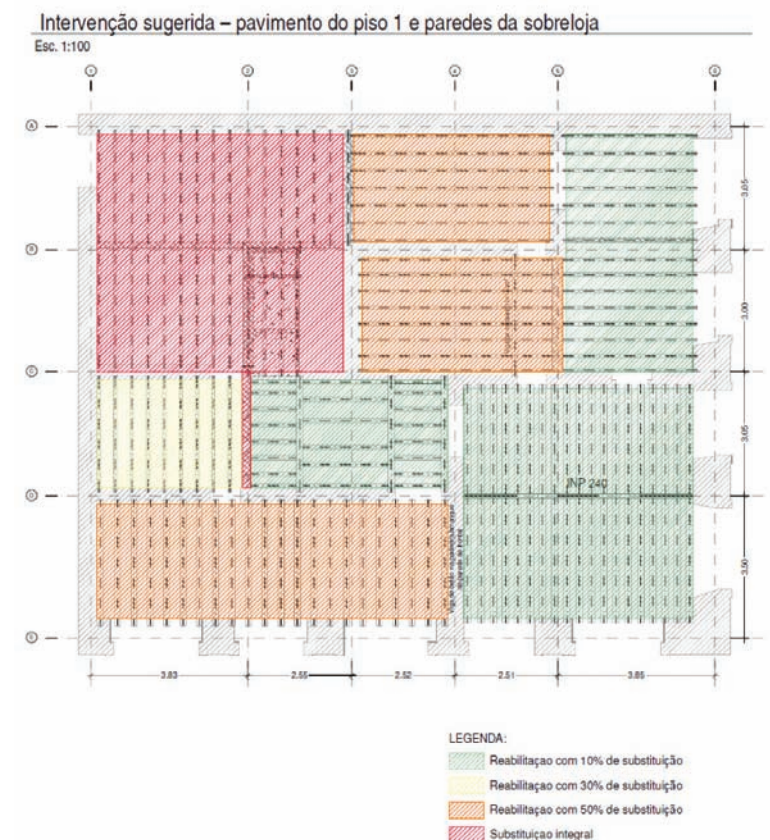
Figura 7. Mapas do grau de intervenção no pavimento de um dos pisos do edifício.
