CONHECER PARA REABILITAR

NCREP

Reabilitação da cobertura de armazéns de Vinho do Porto

Ensaios e reforço estrutural em betão armado

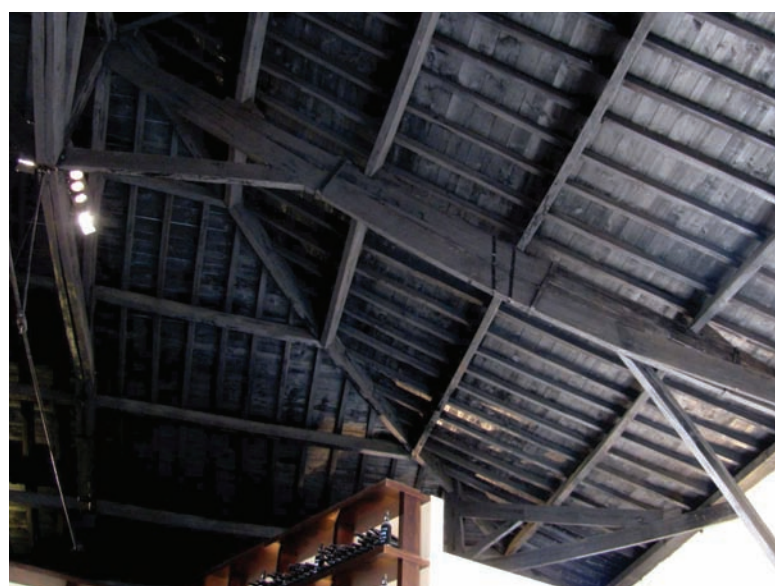
primimento vencido por um tirante de aço. Além disso, permitiu determinar as patologias principais: encurvadura das pernas das asnas, provocada pelo sub-dimensionamento às acções de compressão impostas e posteriormente confirmado por um modelo numérico; deformação excessiva das madres, com sinais de ocorrência de fenómenos de bambeamento e encurvadura e apresentando-se também subdimensionadas para as cargas existentes; ausência de funcionamento das linhas principais metálicas que não se encontravam traccionadas; deformação fora-do-plano das paredes de apoio devido aos impulsos horizontais das asnas da cobertura, em parte provocados pelo não funcionamento da linha.

Figura 1. Encurvadura da perna das asnas

As medidas preconizadas para a reabilitação estrutural pretenderam maximizar a manutenção dos elementos existentes, minimizar custos e reduzir potenciais "conflitos" com a estrutura existente, tendo-se para isso utilizado elementos e materiais compatíveis (madeira e peças metálicas). A intervenção consistiu nos seguintes pontos principais: a) reforço das asnas com o aumento da secção transversal de algumas peças e, nalguns casos, como o melhoramento da ligação entre peças; b) contraventamento transversal das asnas; c) melhoria da ligação entre as asnas e as paredes de alvenaria de pedra através de ligações metálicas, promovendo um comportamento conjunto mais eficiente destes dois elementos estruturais (); d) activação do tirante metálico através do aperto do parafuso de ajuste da linha principal da asna; e) redução do vão de madres com novos elementos transversais.

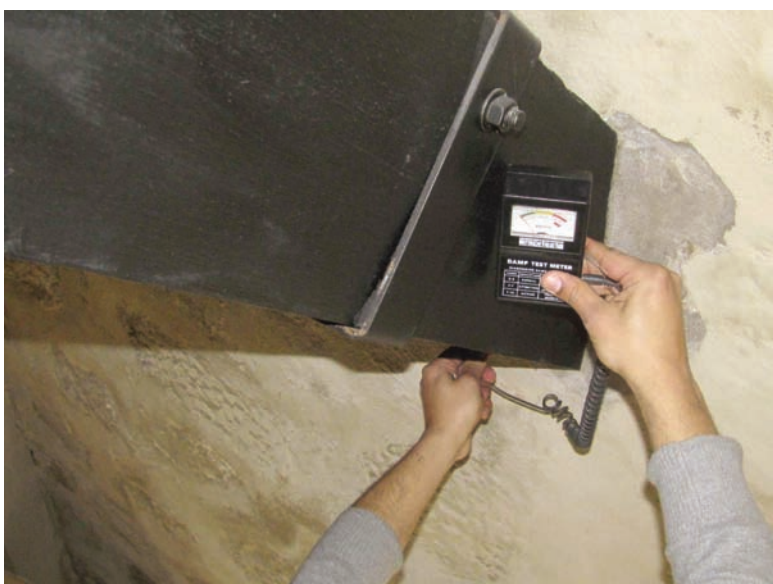
De forma a caracterizar e estimar as propriedades da madeira dos elementos da cobertura, a inspecção visual foi auxiliada por ensaios não destrutivos, nomeadamente pela medição do teor de água das madeiras e a determinação do estado da secção interna das peças através da utilização do resistógrafo. Foram observados valores de teor em água de aproximadamente de 12%, não indiciando a presença de condições propícias ao desenvolvimento de ataques de agentes bióticos, tendo por seu lado os ensaios com resistógrafo confirmado o bom estado de conservação da secção transversal das peças, nomeadamente confirmar a ausência de ataques de térmitas ou de outros agentes bióticos.

Figura 2. Ensaio com higrómetro

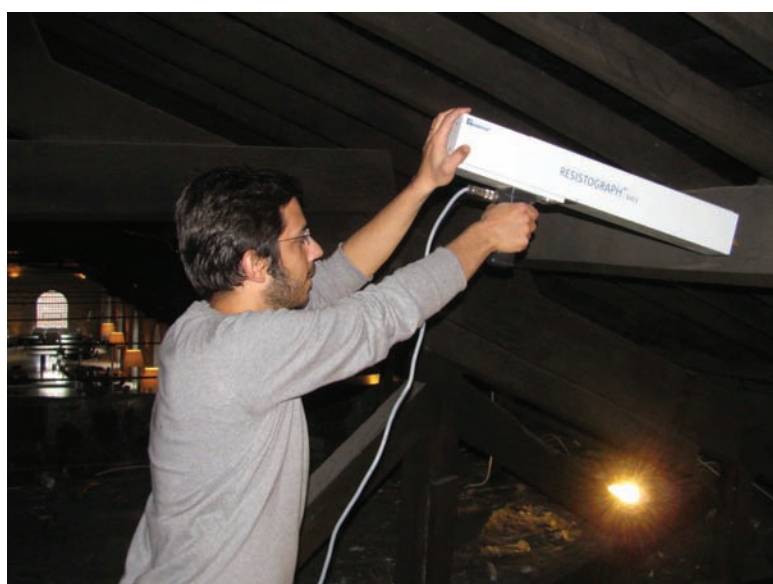
Figura 3. Ensaio com resistógrafo

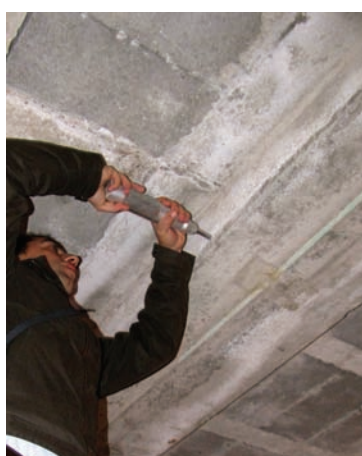
A intervenção do NCREP iniciou-se com uma inspecção às condições actuais do edifício, auxiliada com ensaios experimentais (esclerómetro de Schmidt, Figura 6, pull-out, Figura 7, e carotagem, Figura 8) em diferentes elementos estruturais (vigas e pilares), para caracterização da resistência à compressão do betão. Estes ensaios permitiram constatar existir uma discrepância notória entre o betão preconizado em projecto e o presente em obra. Complementarmente, foi utilizado o pacómetro para validar, em obra, o posicionamento, número e diâmetro das armaduras definidas nos elementos de projecto.

Figura 6. Ensaio com esclerómetro de Schmidt em viga

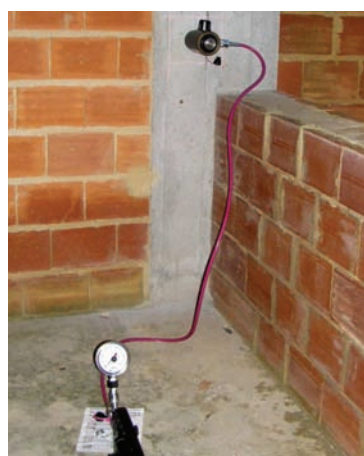
Figura 7. Ensaio pull-out em pilar

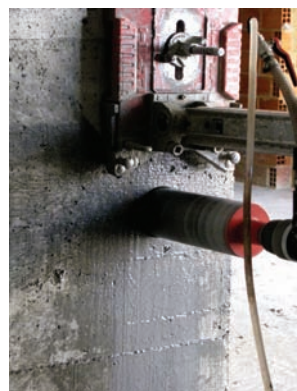
Figura 8. Extracção de carote
