REABILITAÇÃO NA CIDADE DO PORTO – A EXPERIÊNCIA DO NCREP

NCREP

Consultoria e Reabilitação do Edificado e Património

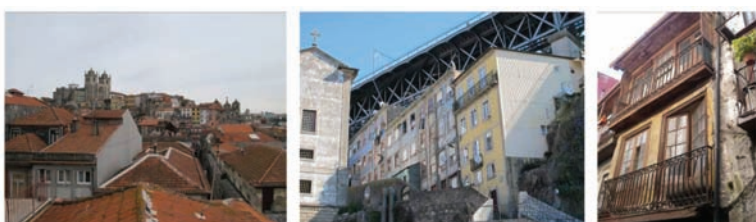
Figura 1 - Vista geral de alguns edifícios do Centro Histórico do Porto.

Usualmente designada como “Casa Burguesa do Porto” (Teixeira, 2004), a construção mais típica da cidade do Porto tem origem no casco medieval da cidade, nomeadamente na zona muralhada da cidade (Figura 1). É em torno desta zona que se desenvolve a cidade do Porto, tal como se conhece nos dias de hoje, definindo “anéis de crescimento” associados aos séculos XVIII (expansão Almadina), XIX e ainda ao início do século XX (Teixeira, 2004).

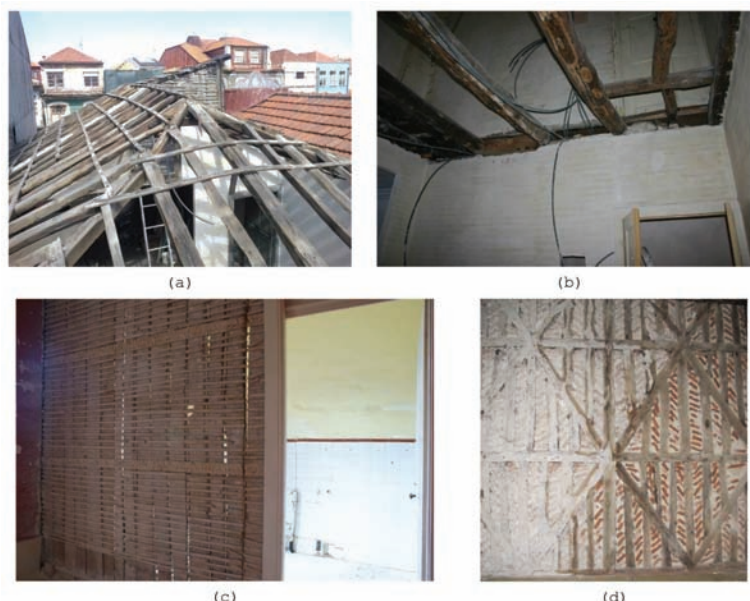
Figura 2 - Exemplos de estruturas de madeira: (a) cobertura; (b) pavimento; (c) parede de tabique; (d) parede de frontal.

De uma forma geral, a estrutura resistente destes edifícios consiste em paredes laterais portantes de alvenaria de granito mais ou menos regular, e de folha única, onde se apoia a estrutura de madeira dos pisos e da cobertura (Figura 2). Outros elementos estruturais e (ou) construtivos em madeira são também muito comuns nestes edifícios, como sejam as escadas e as paredes interiores em tabique, ou frontal (Figura 2). No entanto, no caso de alguns edifícios mais antigos (século XVII), existem paredes exteriores, de fachada ou de empena (muitas vezes paredes meeiras), que são em alvenaria de granito apenas no primeiro piso, sendo completadas nos pisos superiores por uma estrutura de tabique ou de frontal.

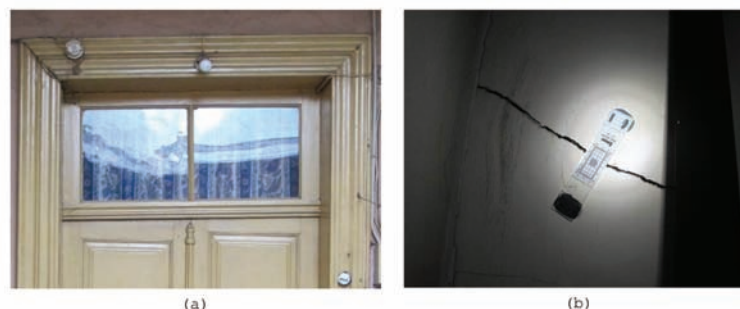
Figura 3 - (a) Deformação de vão interior resultante de assentamento ao nível das fundações; (b) Monitorização de fissura através da instalação de...

Nestes casos, e antes de qualquer decisão de demolição, deve ser equacionada a intervenção ao nível das fundações da construção, nomeadamente, e caso se julgue necessário, através de medidas de reforço que garantam o seu bom desempenho estrutural. Ainda assim, estas medidas podem ser evitadas e os custos da intervenção reduzidos, caso os movimentos se encontrem estabilizados. A monitorização destas estruturas, que pode ser realizada utilizando métodos muito simples (testemunhos de gesso, fissurómetros...), permite medir a actividade desses movimentos e constatar, ou não a referida estabilização (Figura 3-b).

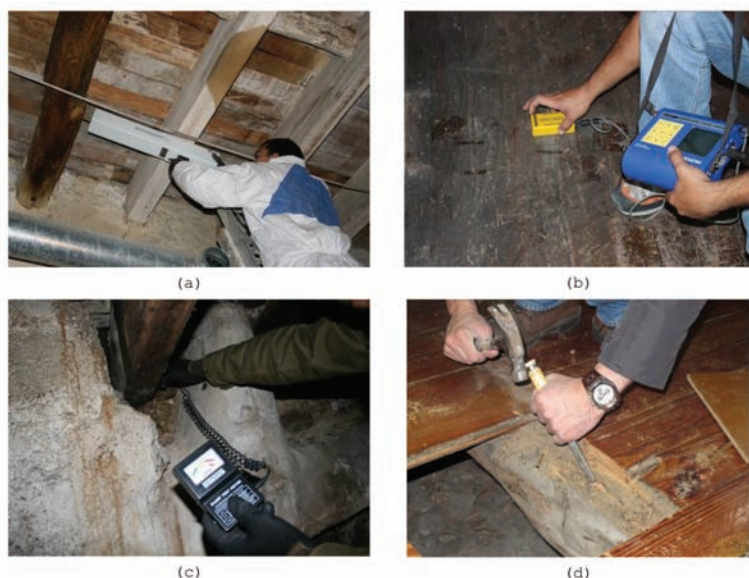
Figura 4 - Ensaio de avaliação do estado de conservação de peças de madeira: (a) Resistógrafo; (b) Pacómetro; (c) Higrómetro; Martelo e formão.

conhecimento do real estado dos elementos existentes. Recorrendo a ensaios com Resistógrafo (Figura 4-a), é possível analisar a integridade das secções das peças de madeira e a eventual existência de ataques no seu interior. A utilização do pacómetro permite identificar a posição das vigas de madeira nos casos em que estas se encontram escondidas por revestimentos que se pretendem manter (Figura 4). Outros ensaios, como a utilização do Higrómetro, ou simplesmente de um martelo e um formão fornecem informações complementares e permitem validar a opção de manutenção (Figura 4), sustentada numa avaliação de segurança correctamente elaborada. Alguns dos principais danos apresentados por estas estruturas resultam da presença de água, criando condições propícias ao desenvolvimento de ataques de agentes bióticos, como fungos e insectos xilófagos (Figura 5). Assim, trata-se normalmente de zonas degradadas pontuais, localizadas sobretudo em zonas mais húmidas, como as zonas próximas das fachadas e das coberturas, ou nas zonas de cozinhas e instalações sanitárias. Pela mesma razão, as entregas das vigas nas paredes determinam zonas de maior potencial de ataque por agentes bióticos (Figura 5). No entanto, na

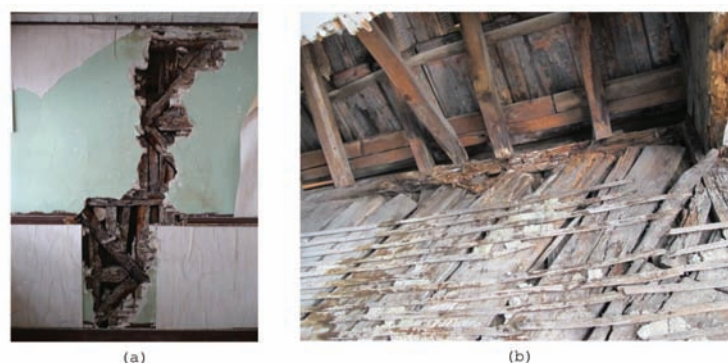
Figura 5 - Alguns danos em estruturas de madeira: (a) Ataque de fungo xilófago em parede de frontal; (b) Ataque de insectos xilófagos (caruncho) em elementos de cobertura.
