Case Study

Inspeção e Diagnóstico: ferramentas essenciais de apoio à decisão e projecto

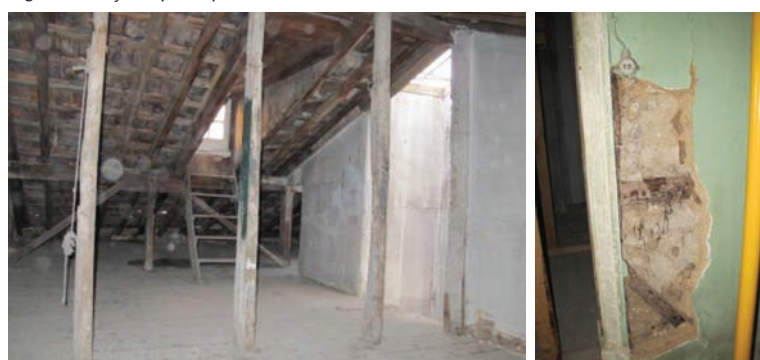
Figura 3. cobertura em madeira.

Figura 3. parede de frontal

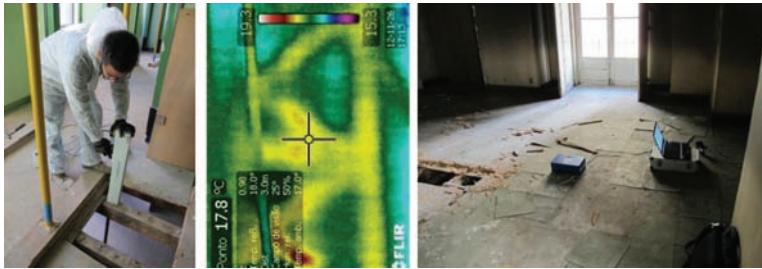
mentos estruturais de madeira, Figura 4a, e uma câmara termográfica na detecção da estrutura interna de algumas paredes de frontal, Figura 4b. O estudo do edifício foi complementado com ensaios dinâmicos para identificação das frequências principais de vibração das fachadas do edifício, recorrendo a um sismógrafo triaxial de alta resolução, Figura 4c.

Figura 4. Ensaios experimentais: (a) uso do Resistógrafo; (b) imagem da câmara termográfica em parede de frontal; (c) ensaio de identificação dinâmica.
