AVALIAÇÃO DA DISTRIBUIÇÃO DE CARGA EM PAVIMENTOS DE MADEIRA ATRAVÉS DE ENSAIOS IN SITU

Ilharco, T¹; Guedes, J. ²; Costa, A. ³; Arêde, A. ⁴, Paupério, E. ⁵

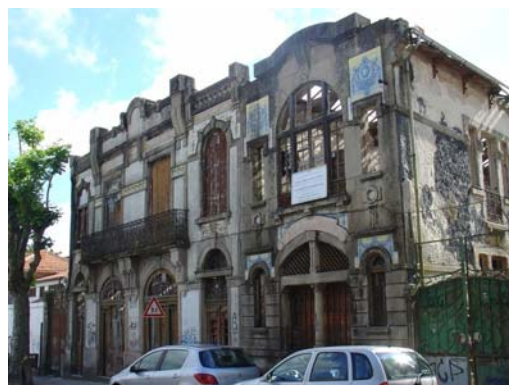
O edifício alvo deste estudo situa-se na cidade do Porto; foi construído em 1916 e apresenta pavimentos e cobertura de madeira e paredes resistentes de alvenaria de granito com espessuras de cerca de 0,25m, Fig. 1.

Fig. 1 – Fachada principal do edifício.

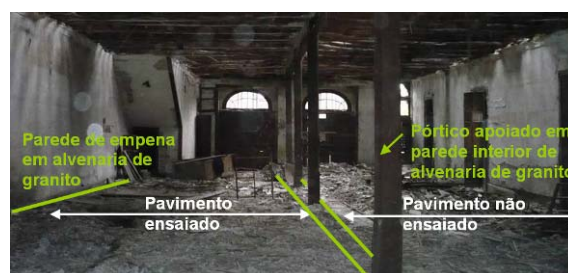
Estes pavimentos apresentam semelhanças com a generalidade dos pavimentos dos edifícios antigos da cidade do Porto que possuem, normalmente, vãos entre 4,0 e 7,0m e se encontram apoiados nas paredes de empena. Na Fig. 2 observa-se o pavimento ensaiado e indicam-se as paredes de apoio das vigas.

Fig. 2 – Esquema do pavimento ensaiado.

As vigas apresentam diâmetro variável entre 0,15 e 0,20m, têm cerca de 5,5m de comprimento e encontram-se espaçadas de 0,40m a 0,60m. De referir que a grande heterogeneidade dos diâmetros e a falta de linearidade das vigas dificultaram consideravelmente a análise do pavimento. Análises laboratoriais permitiram concluir tratar-se de madeira de castanho (*Castanea sativa* Mill). A efectuar o seu contraventamento existem tarugos, com diâmetro de cerca de 0,10m, espaçados de aproximadamente 2,0m, e uma camada de soalho de pinho constituído por tábuas com 13,0cm de largura e cerca de 2,7cm de espessura.

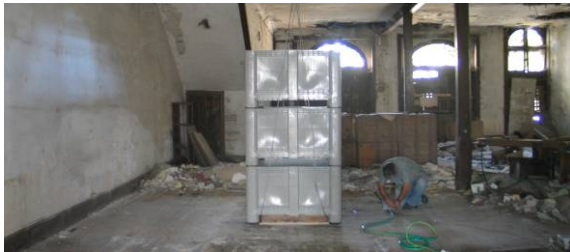
A carga foi aplicada através de três reservatórios plásticos empilhados com capacidade de cerca de 600 litros cada um, perfazendo um total de aproximadamente 1,80 toneladas de carga, Fig. 3, posicionados na zona central da faixa de pavimento ensaiada. Os reservatórios foram pousados no pavimento, aplicando 2 cargas de cutelo transversais às vigas numa extensão igual à dimensão transversal dos reservatórios (1,1m) e separadas de uma distância igual à dimensão longitudinal do reservatório (1,0m).

Fig. 3 – Reservatórios utilizados para o ensaio.

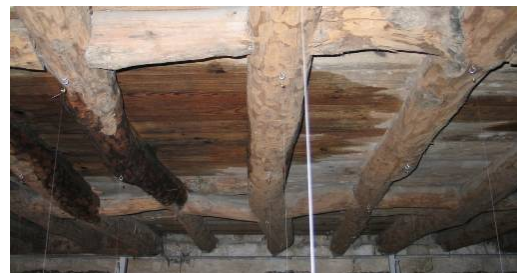
Tendo em vista os objectivos referidos, o ensaio decorreu em 3 fases, correspondentes ao pavimento em 3 situações distintas: Ensaio E1 - pavimento tal como se encontrava *in situ*, com tarugos e soalho, Fig. 6; Ensaio E2 - pavimento sem tarugos, ou seja, só com o soalho, Fig. 7; Ensaio E3 - pavimento sem tarugos e soalho i.e., com as vigas isoladas, Fig. 8.

Fig. 6 – Ensaio 1, pavimento com tarugos e soalho.

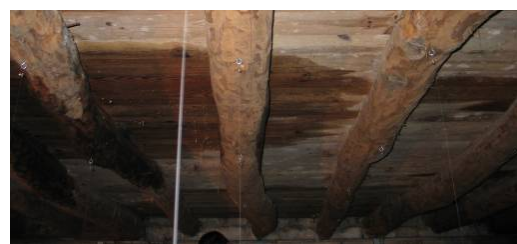
Fig. 7 – Ensaio 2, pavimento sem tarugos e com soalho.

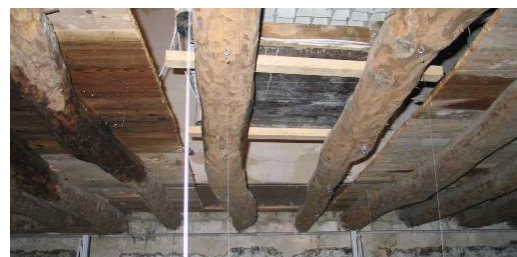
Fig. 8 – Ensaio 3, vigas isoladas.

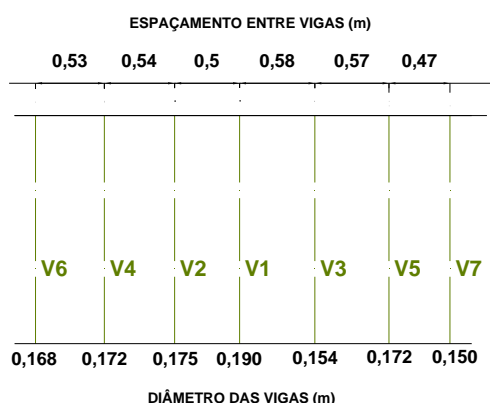
Através de medições realizadas em vários pontos das 7 vigas integrantes da faixa de pavimento (V1 a V7) foi estimado um valor médio para o diâmetro e para os espaçamentos das vigas. Verificou-se uma grande falta de homogeneidade e, acima de tudo, de linearidade geométrica das vigas que contribuiu para uma grande variação dos espaçamentos, Fig. 9.

Fig. 9 – Diâmetros e espaçamentos médios das vigas ensaiadas.

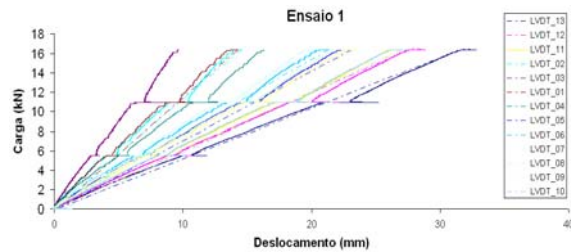
No ensaio E1 a viga V1 (central) apresentou uma flecha máxima a meio vão de 31,2mm, as duas vigas mais próximas desta, V2 e V3, apresentaram flechas de 22,4mm e 25,8mm e as mais afastadas, V4 e V5, flechas de 9,6mm e 13,3mm, respectivamente. Mostra-se na Fig. 10 o gráfico carga vs deslocamento das 5 vigas ensaiadas.

Fig. 10 – Gráfico carga-deslocamento para as 5 vigas do ensaio de carga 1.

Verifica-se através do gráfico que as vigas exibem um comportamento linear. Os patamares que se observam próximo dos valores de carga de 6,0kN e 12,0kN correspondem à perturbação causada pela passagem dos técnicos para mudança da posição da mangueira nos reservatórios que simulam a carga. Verificou-se a quase total recuperação das vigas de madeira na descarga (curvas a traço-ponto), com deformações residuais de cerca de 0,3mm, depois de terem atingido os 31mm (1% de deformação residual).

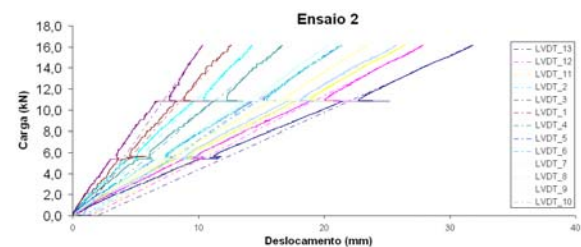
No ensaio E2 a viga V1 (central) apresentou uma flecha a meio vão de 31,8mm, as duas vigas mais próximas, V2 e V3, apresentaram flechas de 23,5mm e 25,8mm e as mais afastadas, V4 e V5, flechas de 10,3mm e 12,6mm, respectivamente, Fig. 11.

Fig. 11 – Gráfico carga-deslocamento para as 5 vigas do ensaio de carga 2.

Mais uma vez é possível verificar que as vigas exibem um comportamento linear e que recuperam quase na totalidade as deformações na descarga. No entanto, neste caso a percentagem de deformação residual aumentou para cerca de 6%, uma vez que foram de cerca de 2,0mm, depois de se terem atingido 31,8mm, resultando numa menor recuperação do que a que se deu no ensaio 1. Tal como sucedeu nesse ensaio, verifica-se no gráfico alguma perturbação devida à passagem dos técnicos para mudança da posição da mangueira nos reservatórios que simulam a carga.

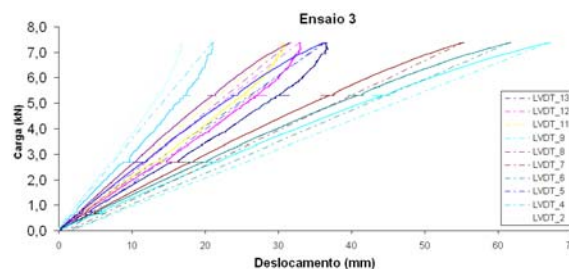
No ensaio E3 a carga foi centrada na 2 vigas V1 e V2 isoladas. A carga máxima aplicada foi de 1500kg, ou seja, cerca de 7,4kN em cada viga, tendo-se chegado a uma deformação de 36,5mm na viga V1 e de 67,1mm na viga V2. Esta diferença dever-se-á ao maior diâmetro da viga V1 (19cm) em relação à viga V2 (17,5cm) e à inexistência de um sistema de distribuição de carga (soalho e tarugos) que permitisse

repartir a carga proporcionalmente à rigidez das vigas. De igual modo, para o mesmo valor de carga total imposta, o ensaio E3 resulta numa maior deformação das vigas V1 e V2 em relação aos ensaios E1 e E2. Na Fig. 12 apresenta-se o gráfico carga vs deslocamento das duas vigas ensaiadas que ilustra este resultado.

Fig. 12 – Gráfico carga-deslocamento para as 2 vigas do ensaio de carga 3.

Mais uma vez, verifica-se que o comportamento das vigas é perfeitamente linear elástico, com recuperação quase total das deformações (0,6mm de deformação residual para uma deformação total de 51,8mm, ou seja, cerca de 1%).

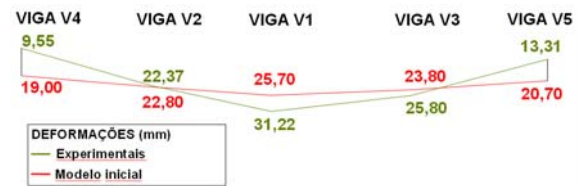
A análise conjunta dos resultados numéricos e experimentais permitiu observar algumas diferenças. Na viga central V1 o valor obtido através do modelo numérico é ligeiramente inferior ao obtido experimentalmente, rondando a diferença os 15%. Já os valores obtidos para as vigas V2 e V3 são praticamente iguais aos experimentais (diferenças de cerca de 5%). No entanto, para as duas vigas extremas (V4 e V5), esta situação altera-se radicalmente, com o modelo numérico a apresentar deformações muito superiores aos verificados *in situ*: diferenças de 100% e 56% para as vigas V4 e V5 respectivamente, Fig. 14.

Fig. 14 – Comparação das deformações numéricas e experimentais a meio vão das 5 vigas centrais obtidas no ensaio E1.

A consideração de valores de diâmetros médios das vigas na modelação, sendo que os diâmetros das vigas apresentam variações ao longo do seu comprimento, diminuindo normalmente de uma extremidade para a outra, e a adopção do mesmo módulo de elasticidade para as várias vigas poderá contribuir para as diferenças observadas. Em particular, os resultados denotam uma participação real do soalho e dos tarugos menor do que a traduzida no modelo numérico. O facto de no modelo a ligação entre os vários elementos construtivos, vigas, tarugos e soalho ser perfeitamente contínua (o que não acontece na realidade), confere à estrutura uma rigidez e um comportamento conjunto sobreavaliados.

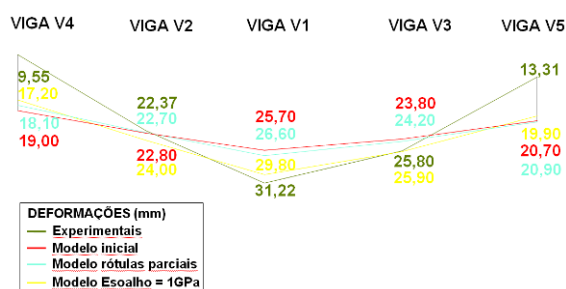
reduziu-se bastante o valor do módulo de elasticidade das tábuas de modo a analisar também a influência deste parâmetro na resposta numérica. Na Tabela 3 e na Fig. 15 apresentam-se os resultados obtidos através destes diferentes modelos numéricos.

Fig. 15 – Comparação das deformações a meio vão das vigas obtidas no ensaio E1 para as várias modelações numéricas.

Os resultados permitem concluir que a diminuição no modelo do módulo de elasticidade do soalho para um valor fictício (extremamente baixo) continua a revelar uma sobreavaliação das deformações das vigas extremas, V4 e V5. Para além disso, o modelo com rótulas parciais, ou seja, que simula a existência de juntas a cada 2,5m das tábuas do soalho, embora com uma ligeira melhor aproximação aos valores experimentais, produz resultados muito semelhantes aos do modelo inicial. Finalmente o modelo com rótulas na totalidade das barras a simular as tábuas do soalho (que constitui uma situação limite) responde com deformações muito elevadas na viga central (V1), sendo que as vigas extremas deixam de receber carga, ou seja, neste caso o soalho só funciona como elemento de distribuição de carga nas vigas centrais.

Concluindo, a situação real do pavimento andarà mais próxima do modelo com rótulas parciais. No entanto, mesmo este modelo apresenta grandes diferenças em relação ao comportamento real do pavimento.
